### Problème

Usure prématurée due à la défaillance de l'assemblage métal / caoutchouc

Version entièrement métallique de la rotule

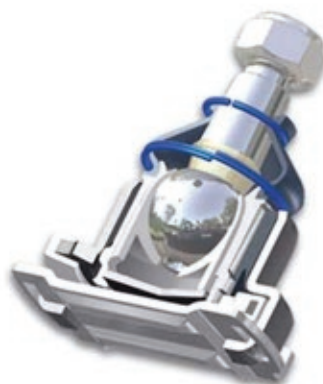
comme la version d'origine

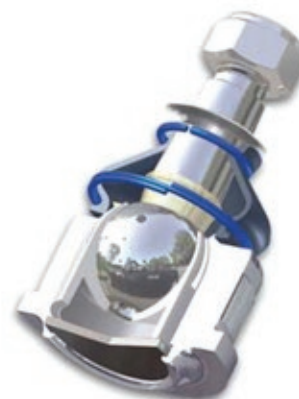
version MEYLE

- Remplacement facile
- Performance nettement plus élevée
- Résistance testée par le contrôle technique TÜV
- Aucun changement dans le confort de la conduite et des suspensions
- Montage facile avec outils standards
